Ιστορικά στοιχεία από την ανέγερση - βλάβες στη δομή του νέου ναού του Αγίου Ανδρέα Πατρών

Historical data from construction - damages in the structure of the new church of St. Andrews in Patras

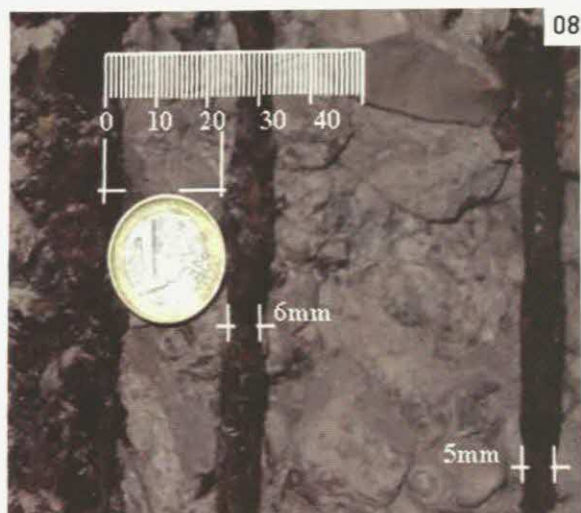
08 Διάβρωση του σιδηρού οπλισμού στα τοιχώματα του υπογείου. Reduction of the reinforcement bar due to steel corrosion.

Οι κυριότερες βλάβες του ναού εντοπίζονται στον φέροντα οργανισμό και συνδέονται με: την ευπάθεια σε διάβρωση του οπλισμένου σκυροδέματος, την τότε ελλιπή τεχνογνωσία γύρω από το οπλισμένο σκυρόδεμα, το διαβρωτικό παραθαλάσσιο περιβάλλον και φυσικά με τον ανθρώπινο παράγοντα (προβληματική συντήρηση). Η διάβρωση του σιδηροοπλισμού γενικά έχει την προέλευσή της κυρίως στην προσβλητική διείσδυση χλωριόντων από το περιβάλλον και στην ενανθράκωση του σκυροδέματος. Η επισήμανση δε των μηχανισμών διάβρωσης αποτελεί απαραίτητη προϋπόθεση για την υλοποίηση σχήματος θεραπείας. Η ύπαρξη έντονης διάβρωσης στο κεντρικό τμήμα του υπογείου του ναού καταγράφεται ήδη από το έτος 1952 ως μαρτυρία του αείμνηστου αρχιτέκτονα Γ. Νομικού, (Αναγνωστόπουλος κ.α. 2003). Είναι γεγονός εξάλλου ότι η ανέγερση του ναού εξελίχθηκε με ιδιαίτερα βραδείς ρυθμούς (διάστημα 40 ετών περίπου). Η ύπαρξη κοιλιοτήτων (φωλιών) στο σκυρόδεμα οφείλονται σε ανεπαρκή συμπύκνωση του σκυροδέματος και η ονομαζόμενη απόμιξη, δηλαδή η συσσώρευση των χονδρόκοκκων αδρανών στο κάτω μέρος και ο διαχωρισμός τους από το τσιμεντοκονίαμα οφείλεται μάλλον σε κακή διάστρωση ή και κακή σύνθεση δίχως να αποκλείεται και η περίπτωση σκυροδέτησης των τοιχωμάτων από «απαγορευτικό» μεγάλο ύψος. Οι βλάβες στις υψίκορμες δοκούς θεμελίωσης στην υπόγειο στάθμη προκλήθηκαν προ 30 ετών περίπου με αυθαίρετες εργασίες διάνοιξης θυρίδων (επικοινωνίας) στην υπόγειο φέρουσα θεμελιοδομή που συνοδεύτηκε από κοπή σιδηροοπλισμών με σκοπό την διέλευση αγωγών ηλεκτρικής θέρμανσης. Η αστοχία των επάλληλων υγραμονωτικών φύλλων επικάλυ-

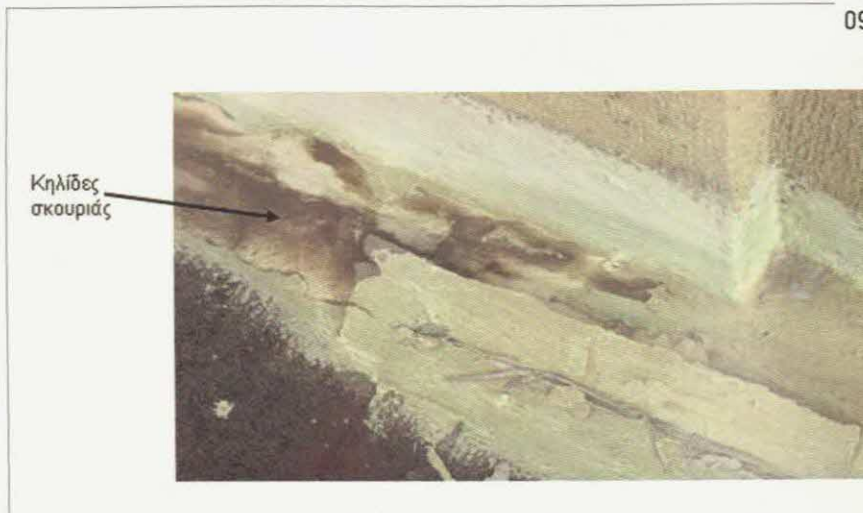
09 Αστοχία της υγραμόνωσης στην περιοχή έδρασης του τρούλλου. Failure of moisture insulation at basis the dome.

ψης εξωτερικά στον ναό φαίνεται ότι επιτείνουν τα προβλήματα προστασίας του ναού. Στη φωτογραφία 9 διακρίνονται καθαρά περιοχές με συσσώρευση κηλίδων «σκουριάς» που αποτελούν προϊόν διάβρωσης του σιδηρού οπλισμού στην εξωτερική επιφάνεια του κελύφους του. Μάλιστα μπορεί να διατυπωθεί η άποψη ότι η υγραμόνωση αυτού του είδους μάλλον «επωάζει» συνθήκες διάβρωσης. Η επιφανειακή χρήση επισκευαστικών υλικών και η επικάλυψη τους με υγραμμονωτικά φύλλα υποτιμούν ή αγνοούν την ποικιλότροπη αλληλεπίδραση του εσωτερικού με το εξωτερικό περιβάλλον επισφραγίζοντας την έμπρακτη αδιαφορία για τη διάβρωση. Η ρηγμάτωση των ακμών του ναού εξωτερικά και καθ' ύψος οφείλεται επίσης στη διάβρωση του σιδηροοπλισμού. Η αποκόλληση και ο θρυμματισμός της μαρμαροθέτησης (πηλίσιον του επισκοπικού θρόνου, στο κέντρο του ναού και αλλού) αποδίδεται στην ανάπτυξη έντονης διάβρωσης στον σιδηροοπλισμό της πλάκας οροφής των υπόγειων χώρων.

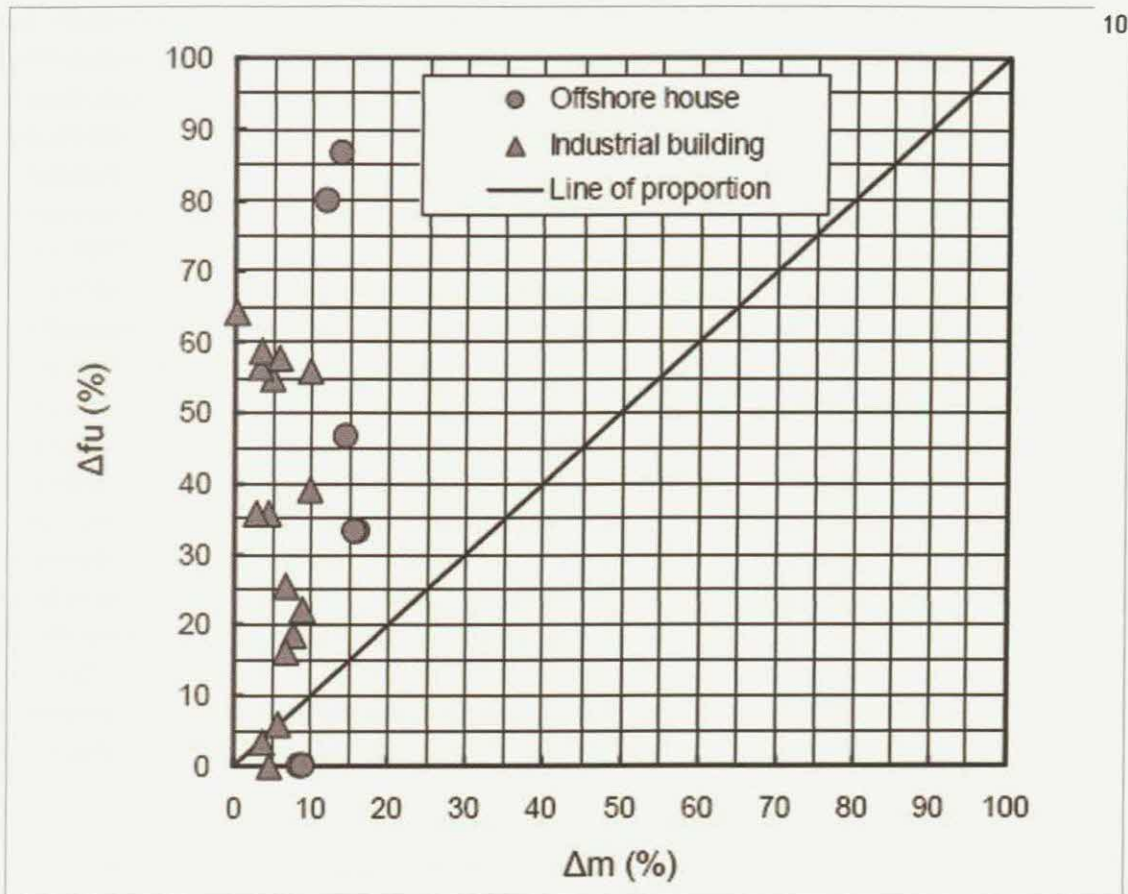
10 Συσχέτιση πτώσης της παραμόρφωσης θραύσης και απώλειας μάζας. Correlation of mass loss due to steel corrosion on the reduction of the elongation to failure.
